# PROJEKT BUDOWLANY

**NAZWA INWESTYCJI:** WYMIANA STOLARKI DRZWIOWEJ  
W BUDYNKU SĄDU REJONOWEGO W ŻAGANIU

**OPIS TECHNICZNY  
DO PROJEKTU  
BUDOWLANEGO  
WYMIANY STOLARKI  
DRZWIOWEJ**  
**1.**  
**PRZEDMIOT INWESTYCJI**

badzeń stratygraficznych i konserwatorsko technologicznych przeprowadzonych, wewnątrz budynku dawnej Kamery książęcej, ob. siedziby Sądu Rejonowego w Żaganiu, woj. lubuskie.

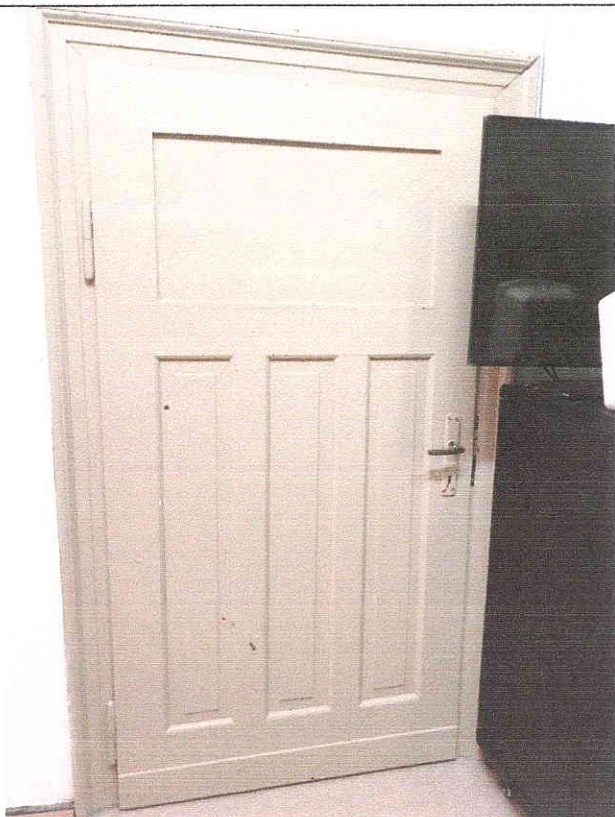
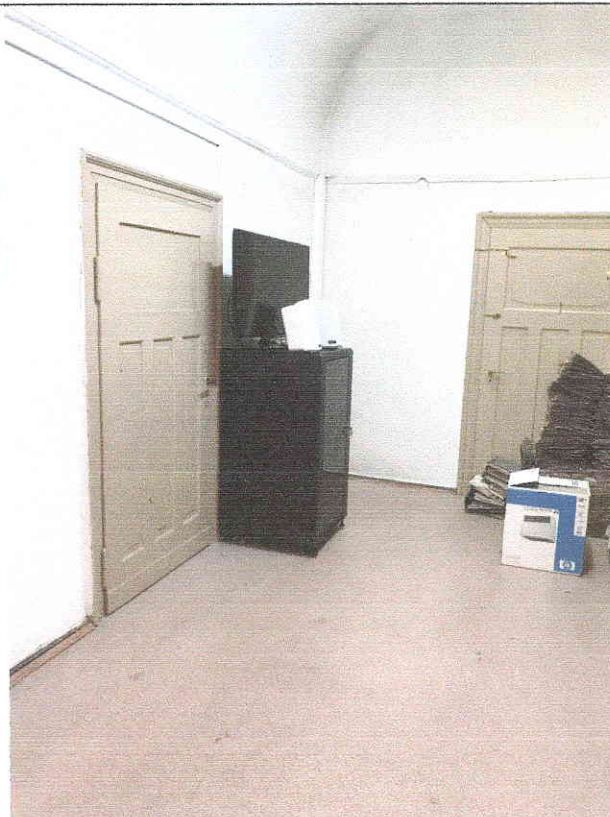
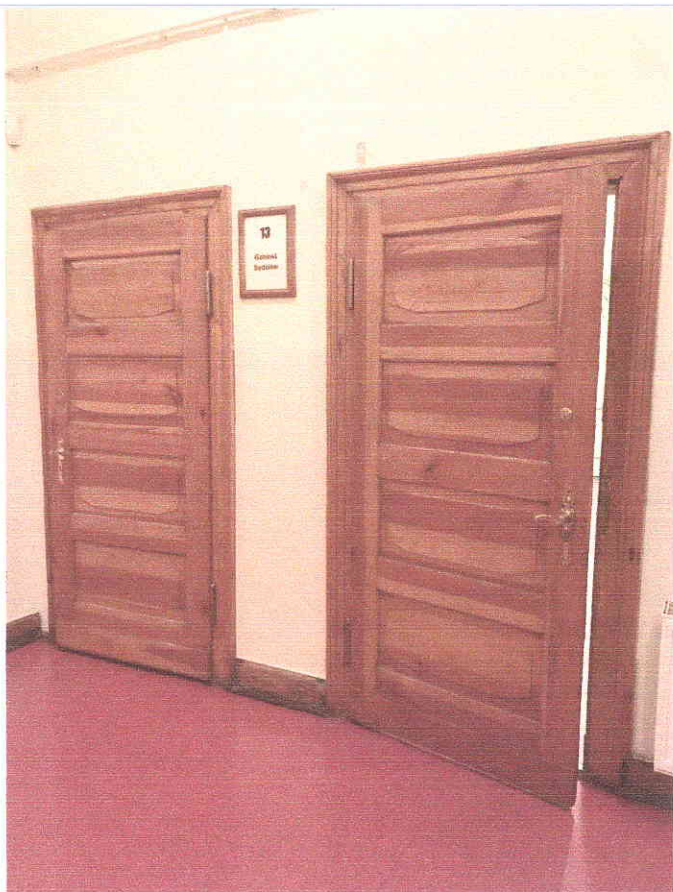
ISTNIEJĄCE DRZWI W ARCHIWUM SADU  
NA 2 PIĘTRZE

Nowe drzwi i ościeża zostaną wykonane z drewna litego – dębiny, na wzór istniejących drzwi , które znajdują się w pomieszczeniu archiwum sądowego.

W/w drzwi zostaną pozostawione w pomieszczeniu archiwum jako „świadek historii”. – załącznik graficzny – rysunek A-2. Kolorystyka drzwi naturalna dębina pokryta bezbarwnym lakierem lub olejem z okuciami i klamkami wykonanymi w mosiądzu.

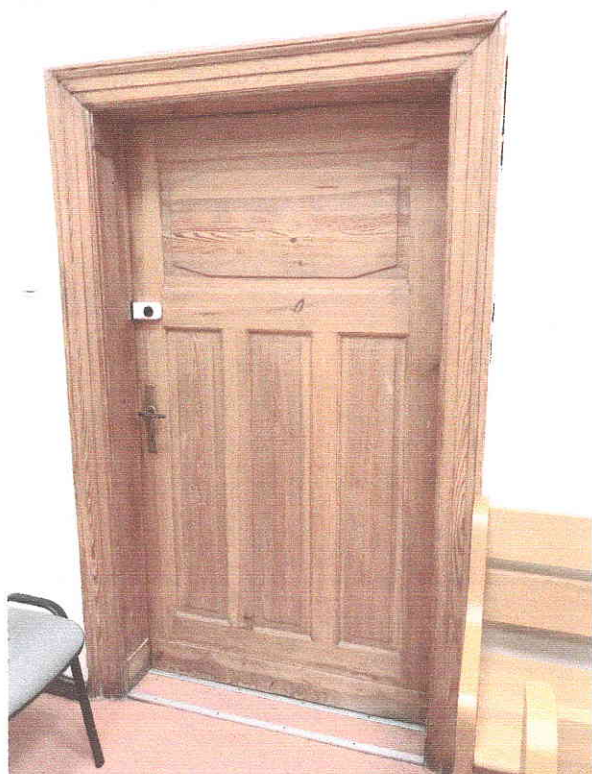
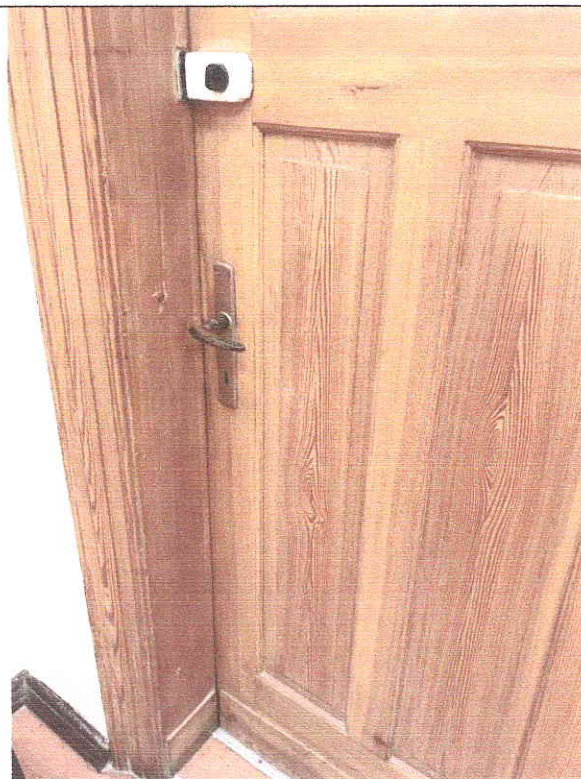
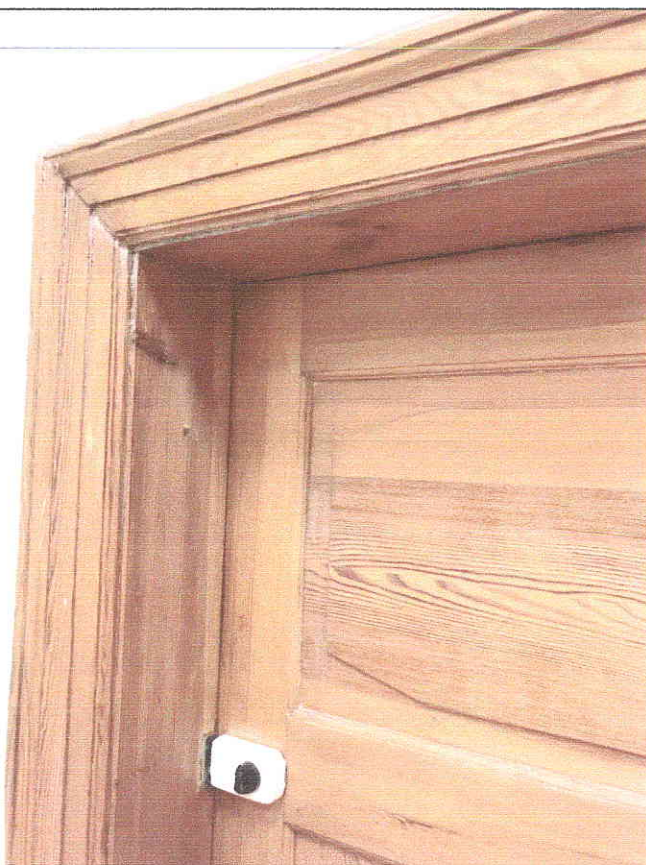
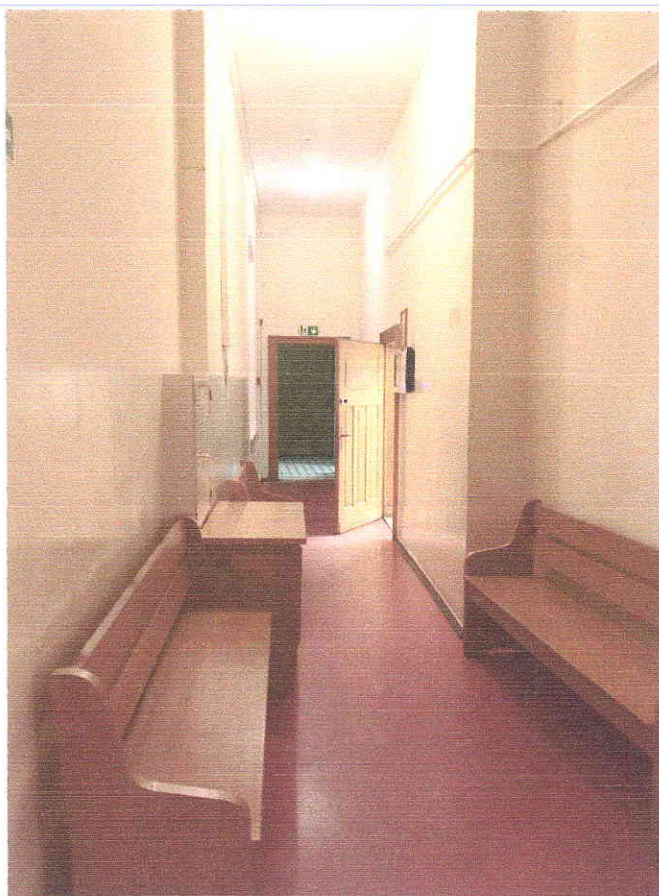
ISTNIEJĄCE DRZWI DO SALI ROZPRAW  
NA 2 PIĘTRZE

Istniejące drzwi poddasza, jednoskrzydłowe, ramowo-płycinowe, pochodzą z okresu odbudowy obiektu po pożarze, zatem z ok. 1920 r.

Stolarka drzwiowa pochodząca najprawdopodobniej z lat 20 XX wieku znajdująca się od strony korytarza ostatniej kondygnacji budynku zachowała się w komplecie, wymieniono jedynie drzwi zamykające wejścia do dwóch pomieszczeń w holu głównym. Drzwi oraz futryny w tej partii wewnątrz oczyszczono z warstw farb pozostawiając w naturalnym kolorze drewna, powierzchnie pokryto lakierem bezbarwnym. Pozostałe elementy stolarki występujące od strony holu i korytarza na niższych kondygnacjach poddano pracom renowacyjnym w trakcie których usunięto warstwy malarskie a drewno pomalowano ciemno brunatną bejcą i półmatowym lakierem bezbarwnym.

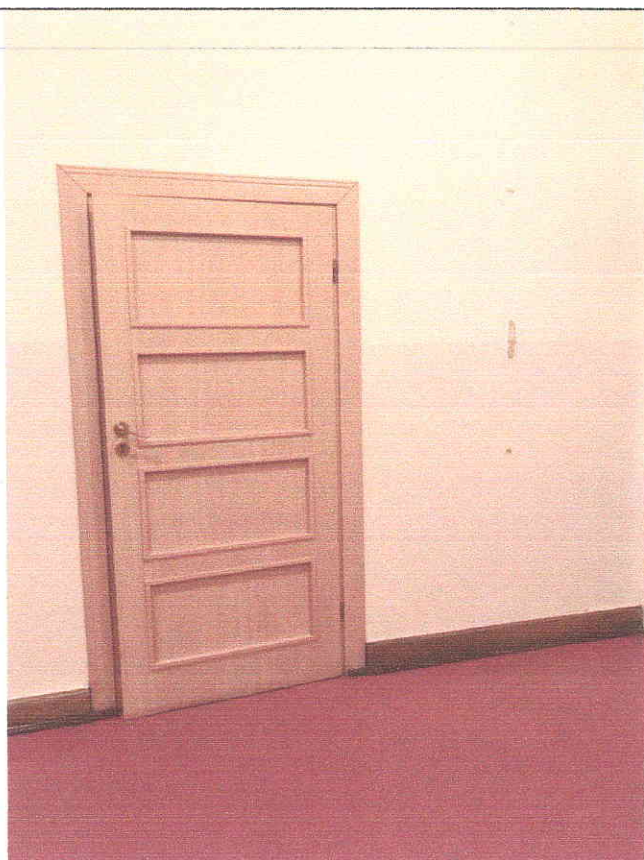
ISTNIEJĄCE DRZWI DO POMIESZCZENIA  
BIUROWEGO NA 2 PIĘTRZE

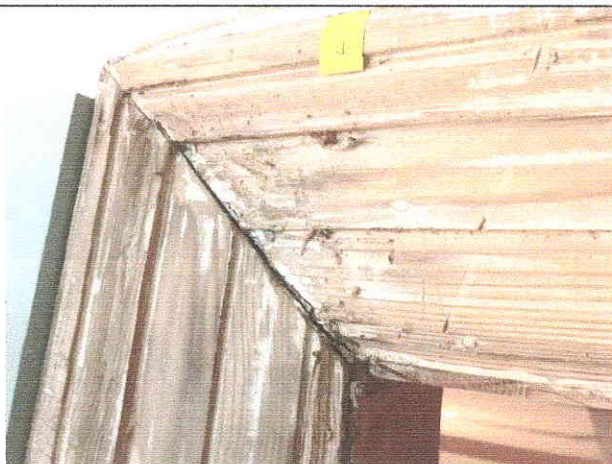
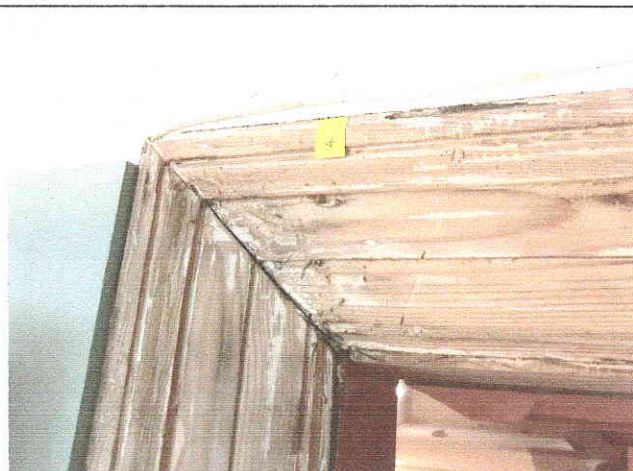
ISTNIEJĄCE DRZWI NA 2 PIĘTRZE – DETAL  
OŚCIEŻNICY

ISTNIEJĄCE DRZWI NA 2 PIĘTRZE –  
DETAL OŚCIEŻNICY
